ОБВАЛЬНО-ОПОЛЗНЕВЫЕ ЯВЛЕНИЯ И ВОДОЁМЫ: ОПАСНОСТЬ, КОТОРАЯ ПРАКТИЧЕСКИ ИГНОРИРУЕТСЯ

Аннотация. Изложена информация об обвальном-оползневых явлениях и их опасности, наглядно представленных на примере недавнего события в Бурейском водохранилище. Оценены возможности подобных явлений в пределах акваторий Телецкого озера на Алтае и Королевского озера в Альпах. Сделан вывод о неотложной необходимости проведения профилактических мероприятий по защите населения от подобных катастроф.

LANDSLIDES AND LAKES: A DANGER THAT IS VIRTUALLY IGNORED

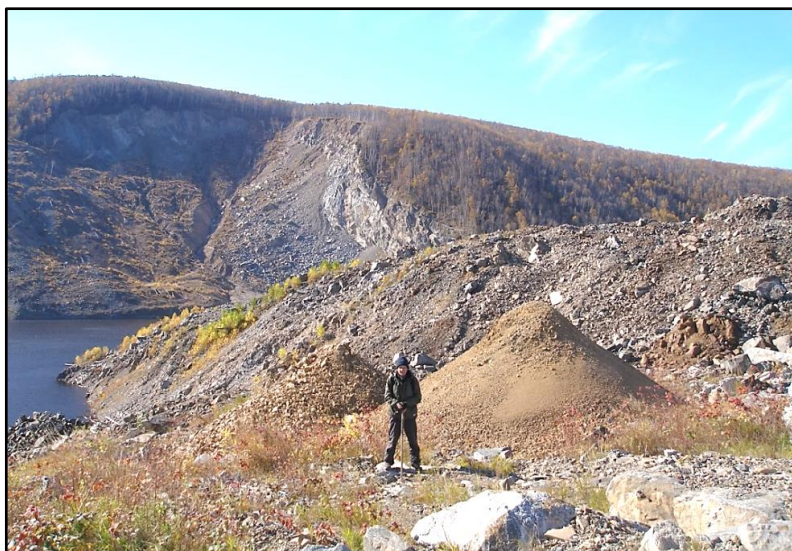
Рис. 2. Ниша отрыва оползня-обвала, тело оползня на правобережье и конусовидные горки выброса обломочного материала из недр оползня (фото В. Е. Кириллова)

Возникновению оползня именно в этом месте способствовали повышенная трещиноватость горных пород и их аномальная насыщенность грунтовыми водами. Оползневое тело состоит из глинисто-песчано-щебнисто-мелкоглыбового материала с глыбами до 12 м в поперечнике у его поверхности. Местами на оползне имеются крутосклонные конусовидные горки высотой до 3 м, сложенные довольно однородным мелкозёмом или щебнем с примесью суглинка (рис. 2). Такие горки возникают обычно при взрывоподобных выбросах обломочного материала из недр оползней при их движении.

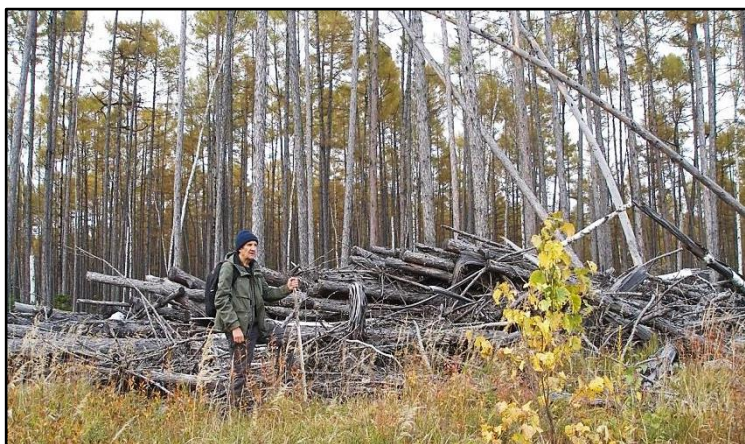
Рис. 3. Скопление стволов деревьев, принесённых ударной волной к уровню ее заплеска на террасовале (фото В. Е. Кириллова)

Вслед за воздушной волной пошла водная ударная волна, высота заплеска которой на большей части правобережного террасовала составляла около 60 м выше уреза водохранилища. На террасовале она подхватила уже срезанные деревья, вырвала оставшиеся, а также пни с корневищами и складировала плавучую древесину у границы

заплеска в виде «баррикады» высотой до 3 м (рис. 3). Ударная волна срезала не только лес, но и склоновый чехол, обнажив вблизи побережья коренные выходы. Остатки корней деревьев начинают встречаться на увале лишь в 200-250 метров от берега, а останки пеньков – в 350 м. Льда было выброшено немного, что свидетельствует в пользу того, что вода максимально высокой части волны шла по поверхности льда водохранилища и крушила его давлением сверху вниз, раздробив до округлых кусков не крупнее 50-60 см. Часть деревьев волна отката унесла обратно в водохранилище и попутно также смывала мёрзлый и талый грунт. Однако главная масса водной ударной волны пошла в расположенную напротив долину рч. Средний Сандар – сначала в её залив протяженностью 1,8 км, а затем пронеслась ещё 1,8 км по «сухой» части долины, где и выклинилась (рис. 1 и 4). Наибольшей высоты заплеска (90 м) волна достигла в сужении долины в 2,3 км от её устья. Средняя скорость её движения составила, судя по данным сейсмографии, около 20 м/сек. По ходу движения она также вырывала деревья, эродировала грунт, складировала брёвна, а затем откатилась назад в водохранилище, прихватив с собой большую часть смытого леса и заплеснувшись уже на левобережье в оползневую нишу отрыва до высоты 22 м.

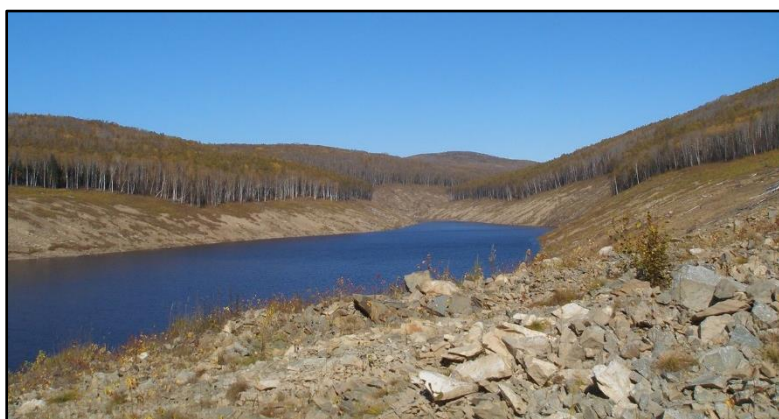
Рис. 4. Ареал смытого леса и грунта на склонах залива и долины рч. Средний Сандар (фото В. Е. Кириллова)

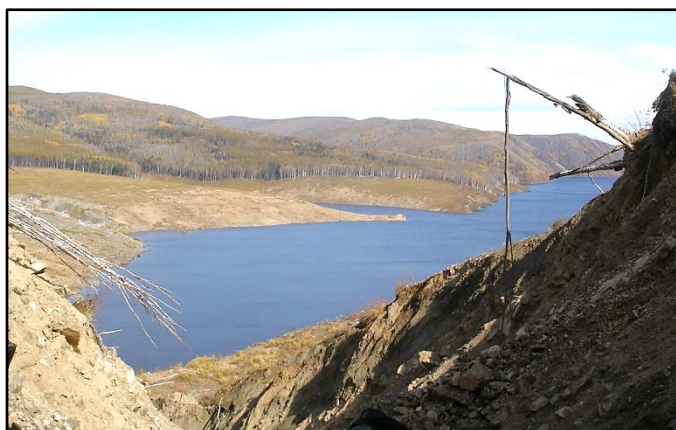
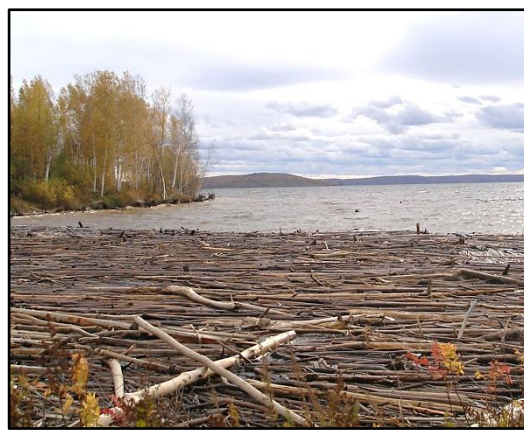
Рис. 5. Следы разрушительного заплеска волны вверх по водохранилищу; заводь водохранилища со скоплением плавника (фото В. Е. Кириллова)

было взламывать на всём их пути и который способствовал их затуханию. В итоге вверх (на восток) по водохранилищу волна оставила следы разрушительных заплесков на протяжении 12 км, а вниз (на запад) – около 8 км. Далее в обе стороны лёд водохранилища был разбит крупными трещинами ещё на протяжении 2-3 км [Махинов, 2020]. Проксимальные к движению этих волн выступы берегов подверглись большим заплескам и разрушениям (до высоты 40-30 м, а через 5-6 км – до 10-5 м), «теневые» участки берегов – гораздо меньшим заплескам (рис. 1, 5), а заводы оказались забиты плавающими деревьями (рис. 5).

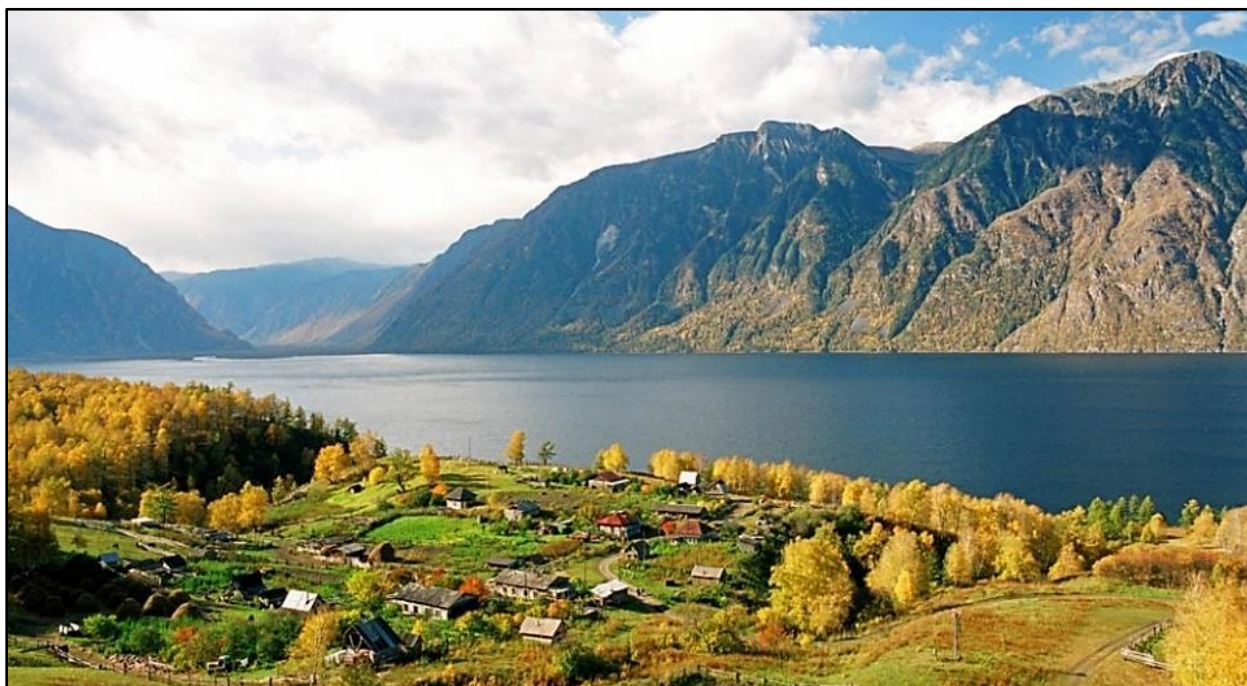
Рис. 9. Аккумулятивная терраса Беле и нависающие над озером склоны Алтынту с многочисленными нишами обвального отрыва и эрозионно-лавиными желобами (превышение склона около 2 км) (фото из https://de.wikipedia.org/wiki/Telezker_See)

Однако сообщение об подводном оползне у пос. Яйлю (см. преамбулу) заставило нас вновь вернуться к этой теме. Особенностью Телецкого озера является не только возможность обрушения в водоём крупных и гигантских блоков скальных коренных пород, но и сползания огромных объёмов рыхлых толщ, которые накоплены как на подводных бортах самого озера, так и на его сухопутных «террасах». Наиболее крупные коренные блоки-сбросы с зияющими трещинами отседания километровой протяженности установлены нами над террасой Беле (25x3x1,5 км), в районе Караташа (10x4x1 км), заливов Камга, Колдор, Кокши, Ижон, Самыш. Склоны котловины осложнены многочисленными нишами обвального отрыва [Бутвиловский, 1993, рис. 68]. Зияющие трещины отседания на склонах здесь также не редкость, что отмечал в районе Алтынту почти сто лет назад и Н. Л. Бубличенко [1937] (рис. 9).
